## PROTECCIÓN DE TALUD EN HIDROELECTRICA PORCE III

Protección con Flexocreto pernado del talud adyacente al canal de aproximación al vertedero de la presa

Anorí - Antioquia, Colombia

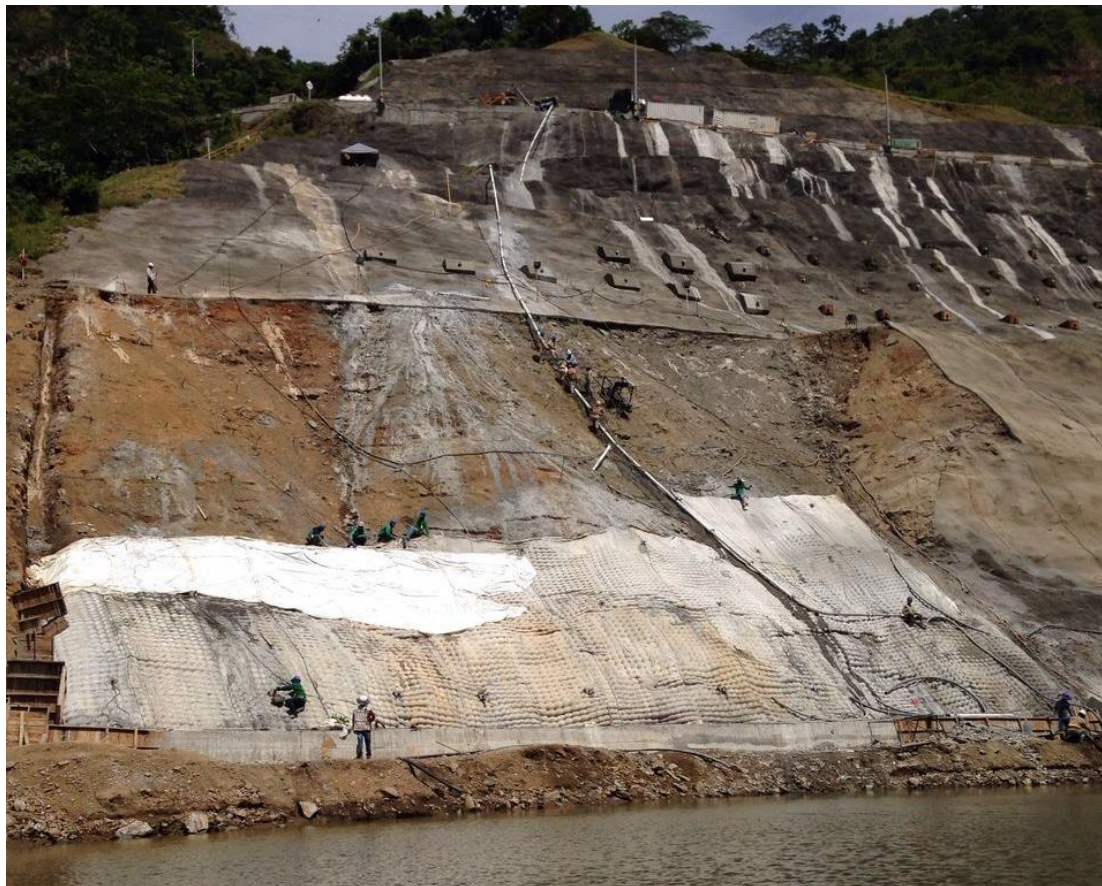
PROTECCIÓN CON FLEXOCRETO PERNADO

Construcción del sistema de protección para el talud adyacente al canal de aproximación al vertedero de la presa PORCE III.

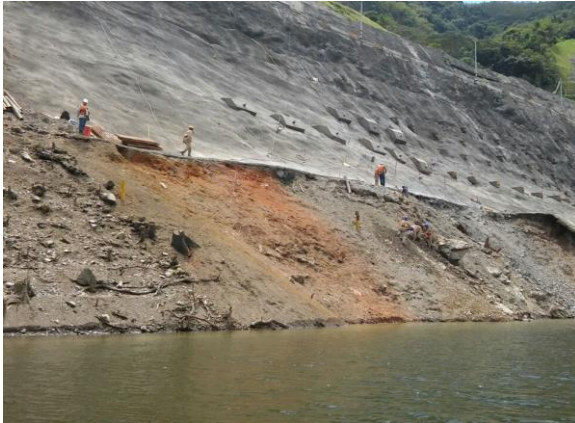
La Hidroeléctrica Porce III, ubicada a 147 Kilómetros de Medellín, al nordeste de Antioquia, presentaba un grave problema de erosión en el talud de aproximación al vertedero, el cual ponía en riesgo la operación y funcionamiento de la Central. La construcción del sistema de protección a realizar contemplaba diversas dificultades tales como: taludes con ángulos de inclinación mayores a 70°, trabajo en alturas considerables de hasta 40 m, manejo y perforación en lugares con difícil acceso y un cronograma ajustado debido a las necesidades de operación y producción eléctrica.

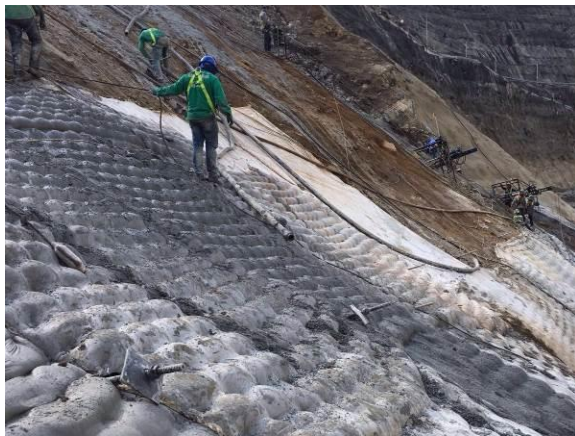
Fue diseñada y construida una solución conjunta para proteger el talud, compuesta por pernos autoperforantes con lechada de cemento inyectado a profundidades de 7 m y espaciados cada 3 m, junto con un revestimiento para el control de erosión con Flexocreto 10000 en la cara del talud lleno con concreto fluido. El proceso se realizó con rapidez debido a que se debía bajar el nivel de agua del embalse para realizar las actividades, hecho que no debía demorar un tiempo prolongado, dado que iba en contra de la rentabilidad económica de la operación de Porce III.

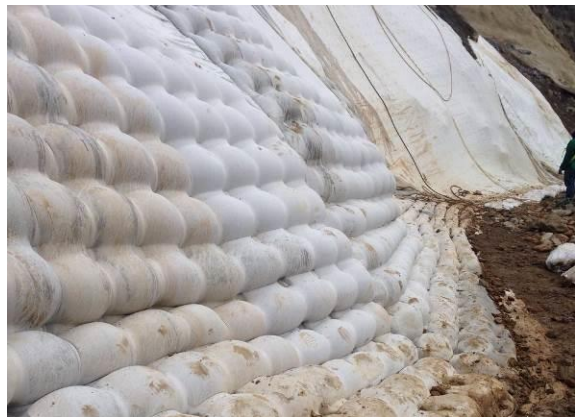
La protección para el control de erosión terminada con Flexocreto 10000 Pavco y pernos autoperforantes, se encuentra en operación en estos momentos. La Hidroeléctrica subió nuevamente el nivel de agua del embalse, una vez terminados los trabajos y el talud estará protegido contra la erosión durante un tiempo prolongado.
